# Ongeval met verzuim Factsheet 12

SR Equipment

I2511-3591

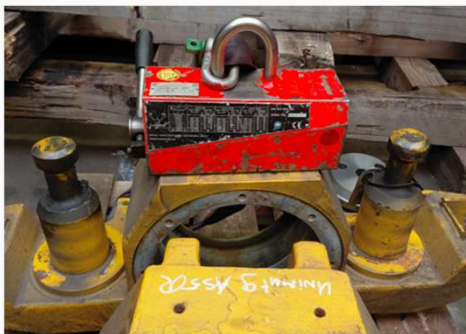
Collega moet een aspot van een lager afhalen. Dit gebeurt met behulp van een sterke magneet. Tijdens het hijsen valt de aspot naar beneden en komt op de voet van de collega terecht.

Bij een eerste beoordeling aan de aspot blijkt dat op de aspot een plaatje zit gefreesd wat van aluminium is waardoor de magneet niet goed heeft gehecht.
